# Bodenzustand hessischer Bach- und Flussauen - Belastungen der Auenböden der Diemel

KATRIN LÜGGER, BENEDIKT KLEIN, NICO SCHUHMACHER & CHRISTIAN STEINICKE

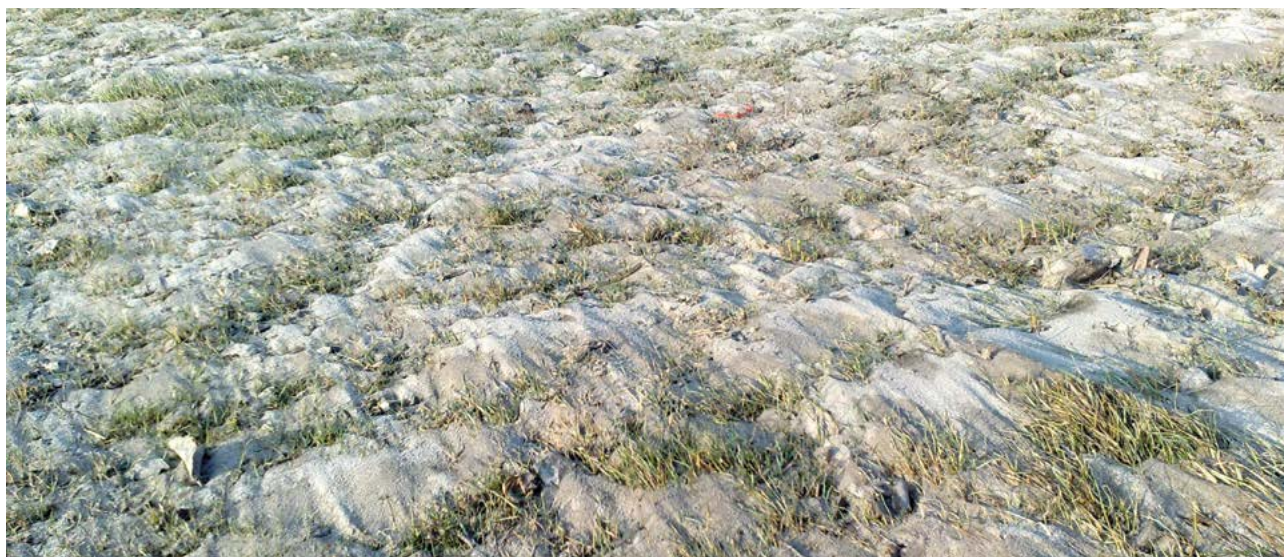
**Abb. 1:** Ablagerung von Sedimenten auf einer Grünlandfläche nach einem Hochwasserereignis © HLNUG

Ein Stoffeintrag in die Aue erfolgt, zusätzlich zu Einträgen über die Luft, vor allem durch die Ablagerung von Schwebstoffen während der periodisch oder episodisch auftretenden Überschwemmungsereignisse (s. Abb. 1). Mit den abgelagerten Schwebstoffen aus den Gewässern können neben Nährstoffen auch Schadstoffe in die Auenböden gelangen und sich dort langfristig anreichern. Böden in Auengebieten besitzen daher häufig erhöhte Schadstoffgehalte (z. B. HEMBROCK-HEGER 2000, GRUNEWALD & WEBER 2007, RINKLEBE et al. 2007, HLUG 2014).

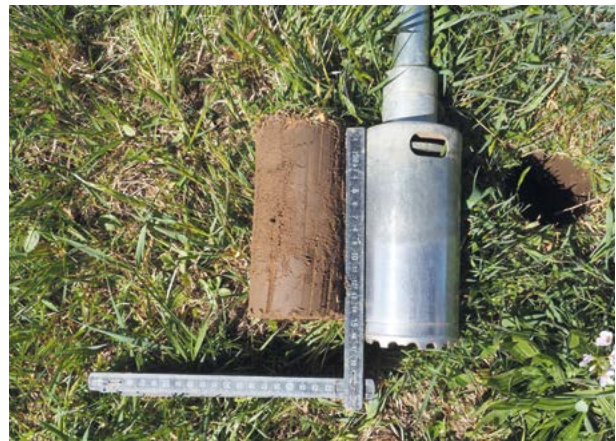
**Abb. 4:** Entnahme einer Einzelprobe mittels Murach'schem Wurzelbohrer © HLNUG

Zur Gewinnung der Flächenmischproben der Oberböden wurde im Normalfall eine Fläche von 30 m x 30 m beprobt, indem mindestens 15 Einzelproben über die Flächendiagonalen entnommen und zu einer Mischprobe vereinigt wurden. Die Entnahme der Einzelproben erfolgte überwiegend mit Hilfe eines Murach'schen Wurzelbohrers (s. Abb. 4). In der Mitte der Beprobungsfläche erfolgte eine Pürckhauerbohrung bis 1 m Tiefe zur bodenkundlichen Ansprache nach dem hessischen Erfassungsstandard Boden/Bodenschutz (FRIEDRICH et al. 2003, s. Abb. 5).

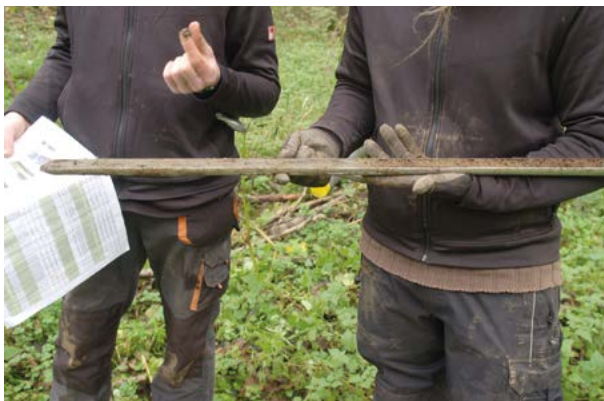
**Abb. 5:** Bodenkundliche Ansprache mittels Pürckhauerbohrung © HLNUG
