Fischökologische Untersuchung der Rhein- und Mainzuflüsse im Bereich der Südabdachung des Taunus unter besonderer Berücksichtigung der Fischarten des Anhangs II der FFH-Richtlinie

Dr. Egbert Korte, Dipl. Biol. Ute Albrecht, Dipl. Biol Knut Gimpel & Rainer Hennings

Überarbeitete Version

März 2006

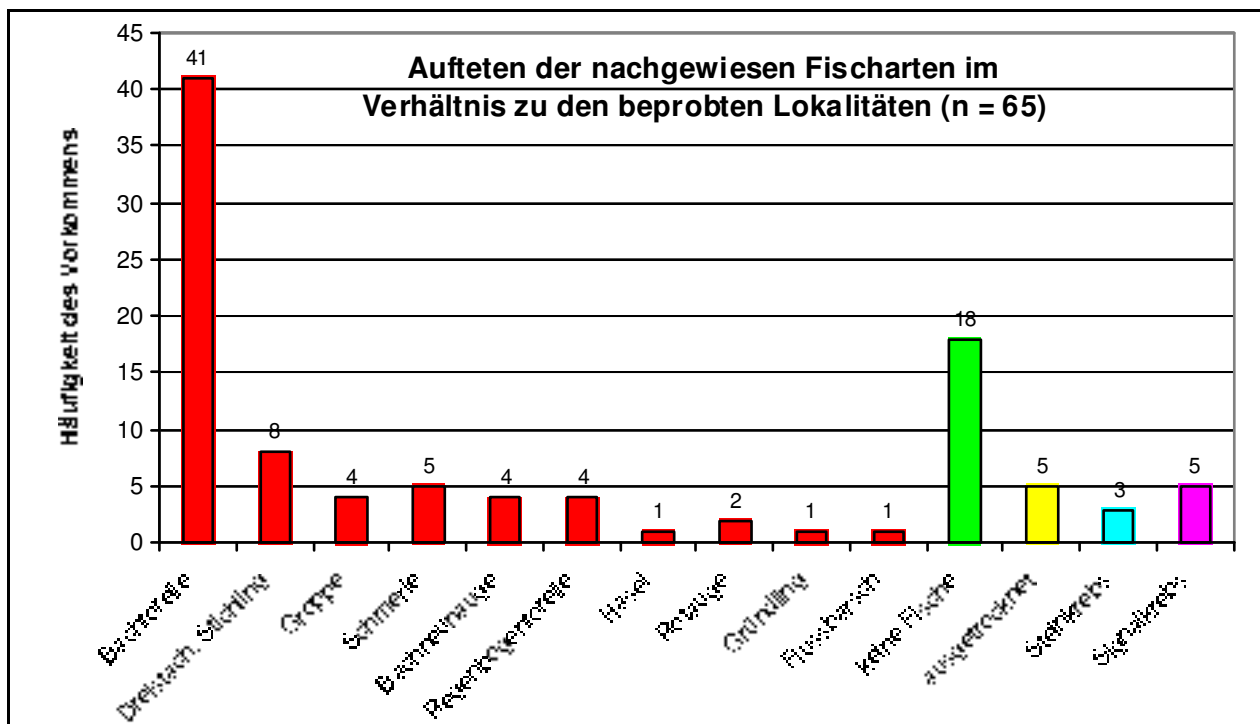
Abb.3: Häufigkeit des Vorkommens der nachgewiesenen Fischarten an den beprobten Lokalitäten.

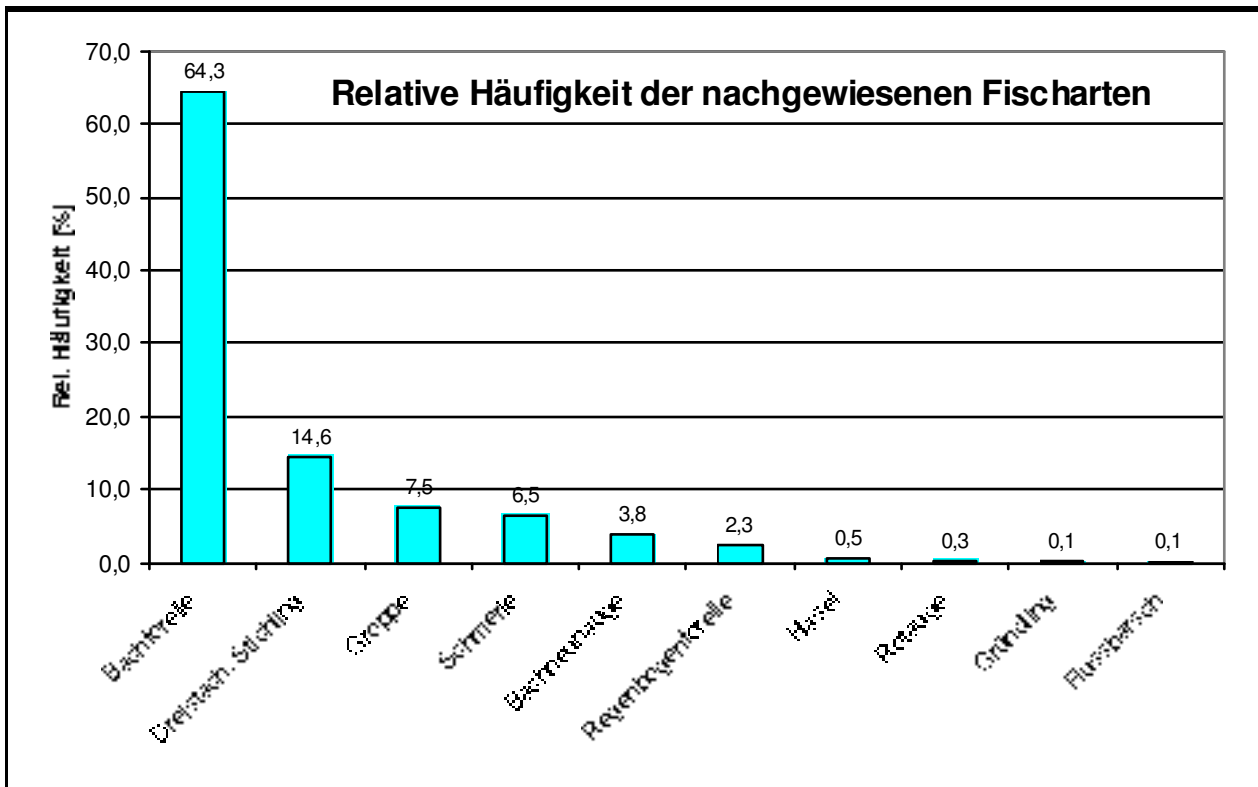
Abb. 4: Rel. Häufigkeiten der nachgewiesenen Fischarten (n = 1898).

Hinsichtlich der Relativen Häufigkeiten ergibt sich aus der hohen Stetigkeit des Vorkommens der Bachforelle zwangsläufig eine klare Dominanz dieser Art. Sie macht 64,3 % des Fangs aus. Dann folgen der Dreistachlige Stichling (14,6) und die Groppe (7,5 %). Die Schmerle erreicht 6,5 %, das Bachneunauge 3,8 %, die Regenbogenforelle 2,3 %, die Heel 0,5 %, die Rotauge 0,3 %, die Gründling 0,1 % und der Flussbarsch 0,1 %.

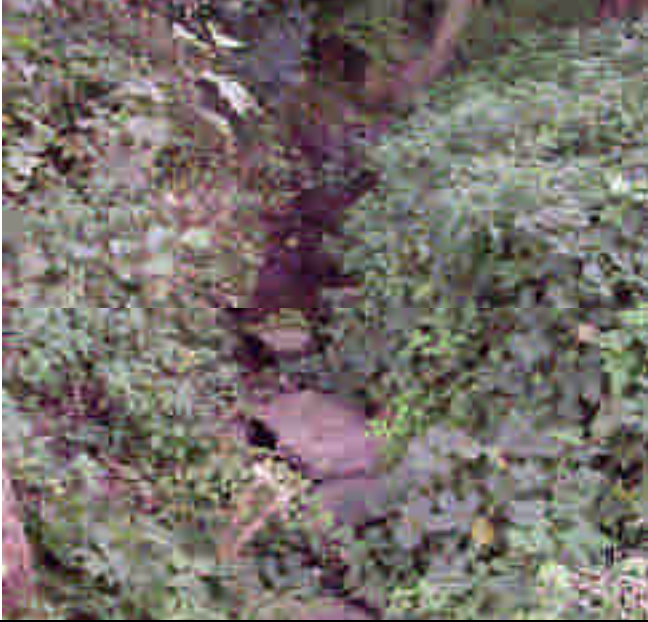
Aulhauser Bach PS 1, oberh. Sportplatz

Beprobungstermin:	13.09.04
Wasserparameter:	WT = 14,2 °C LF = 766 µS / cm
Substrat:	Kies 30 %, Steine 25 %, Fels 25 %, Sand 10 %, Schlamm 10%
Besonderheiten und Probleme:	<ul style="list-style-type: none"> ▪ kein Nachweis einer Fischart ▪ oberh. der Probestelle ausgetrocknet ▪ unterh. der Probestelle verrohrt
Ergebnisse	
Artenzahl: 0	Keine Fische
Individuenzahl:	
Arten:

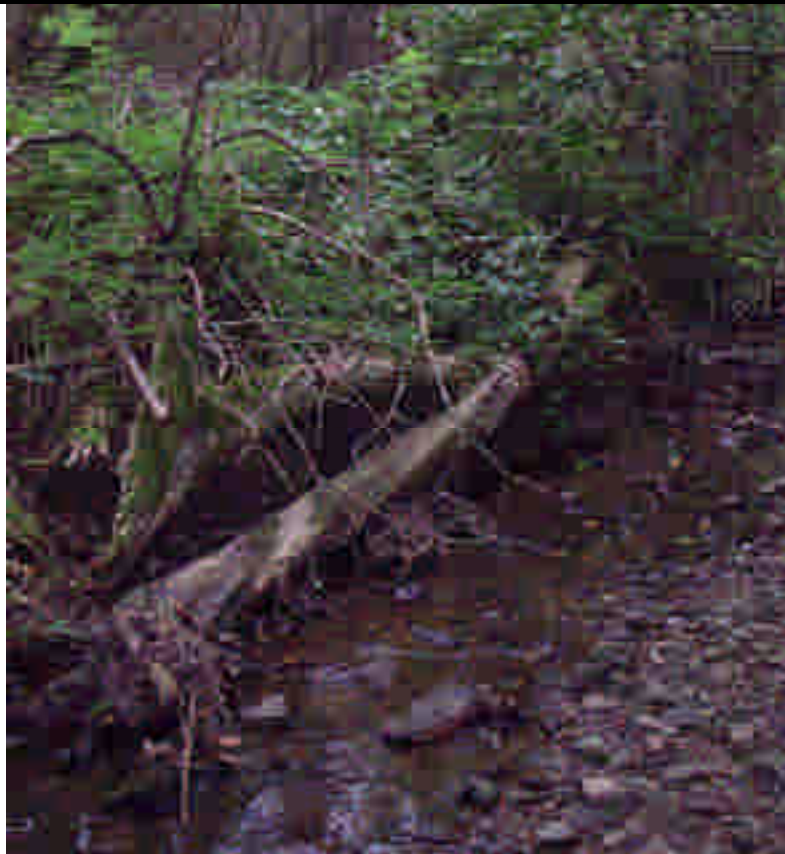
Blaubach (Stegbach) PS 3

Beprobungstermin:	13.09.04
Wasserparameter	WT = 12,4 °C LF = 684 µS / cm
Substrat:	Steine 30 %, Kies 30 %, Fels 20 %, Sand 15 %, Schlamm 5 %
Besonderheiten und Probleme:

<p>Artenzahl: 1</p> <p>Individuenzahl: 18</p> <p>Arten: Bachforelle 100 %</p>	
--	--

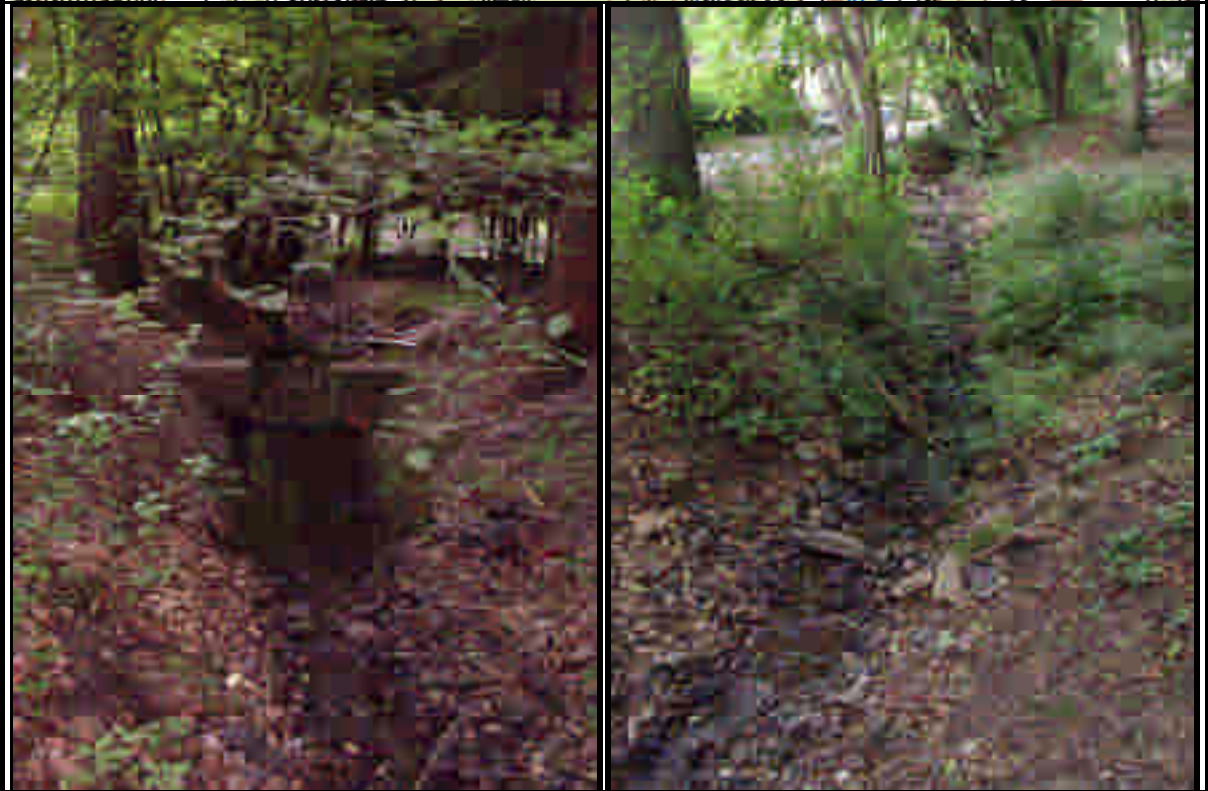
Beprobungstermin:	13.09.04		
Wasserparameter	WT = 12,8 °C	LF = 458 µS / cm	
Substrat:	Steine 30 %, Kies 30 %, Sand 10 %, Schlamm 30 %		
Besonderheiten und Probleme:	teilweise verbaut

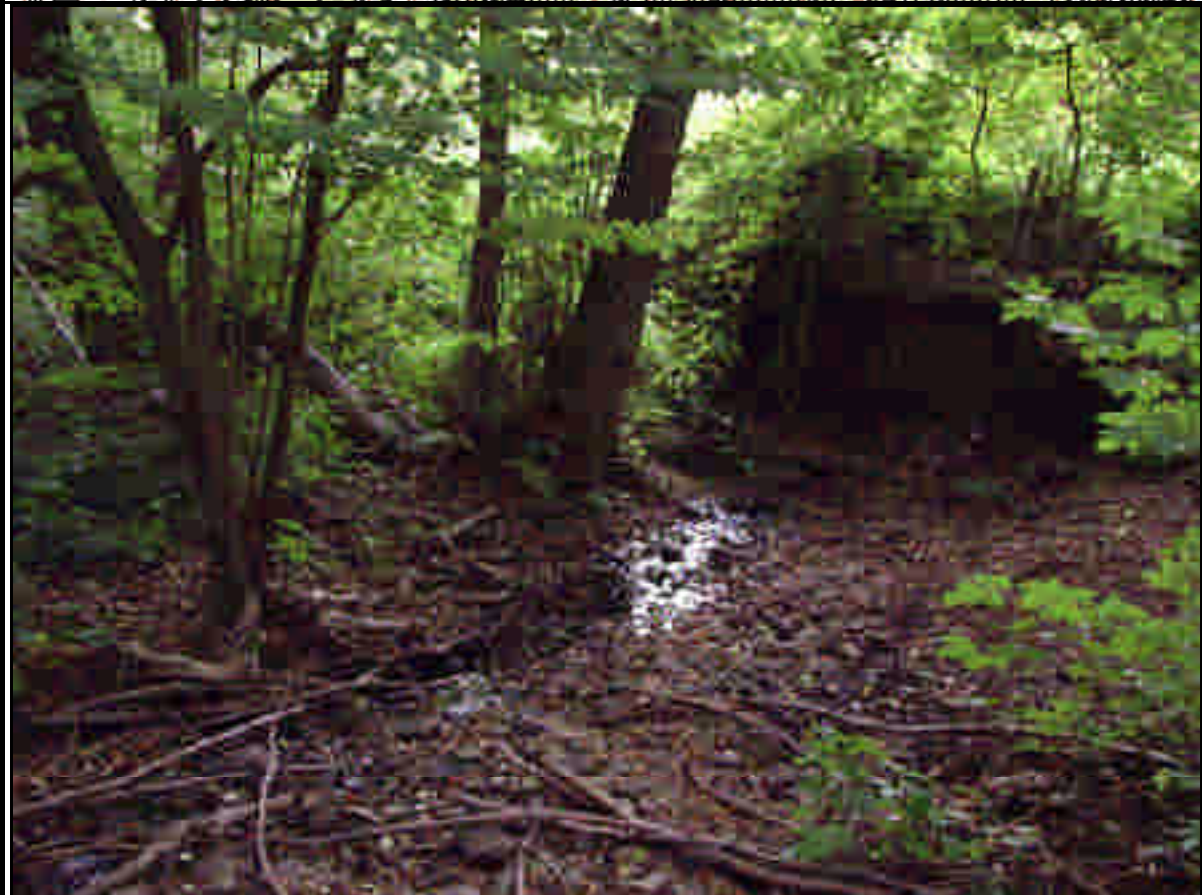
Beprobungstermin:	13.09.04		
Wasserparameter	WT = 13,0 °C	LF = 456 µS / cm	
Substrat:	Steine 30 %, Kies 30 %, Sand 10 %, Schlamm 30 %		
Besonderheiten und Probleme:

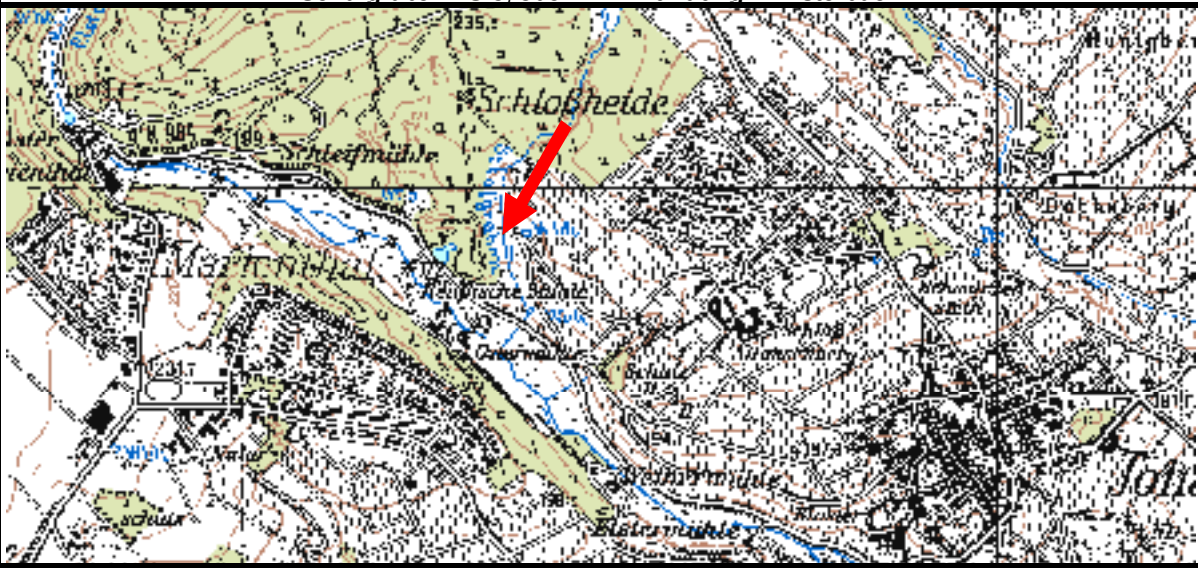
Schafgraben PS 8, oberh. Einmündung in Elsterbach

Bild	
Beprobungstermin:	13.09.04
Wasserparameter	
Substrat:	
Besonderheiten und Probleme:	ausgetrocknet
Ergebnisse	
<u>Artenzahl:</u> 0	
<u>Individuenzahl:</u>	
<u>Arten:</u>

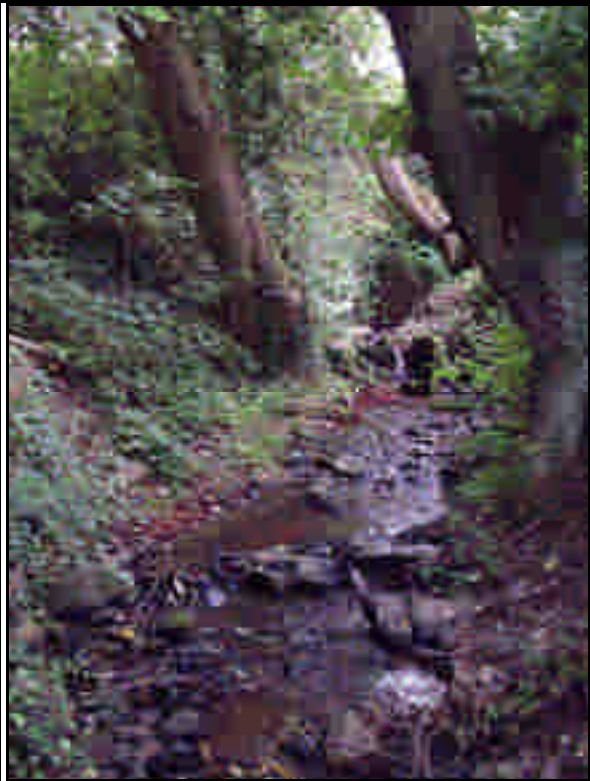
Pfingstbach PS 11, unterh. Kremersmühle

Beprobungstermin:	13.09.04		
Wasserparameter	WT = 14,8 °C	LF = 189 µS / cm	
Substrat:	Steine 60 %, Kies 30 %, Sand 10 %		
Besonderheiten und Probleme:	<ul style="list-style-type: none"> ▪ nur sehr wenige Individuen gefangen ▪ Steinkrebs Nachweis 		
Ergebnisse			
Artenzahl: 1	Steinkrebs Nachweis		
Individuenzahl: 2			
Arten: Bachforelle 100 %

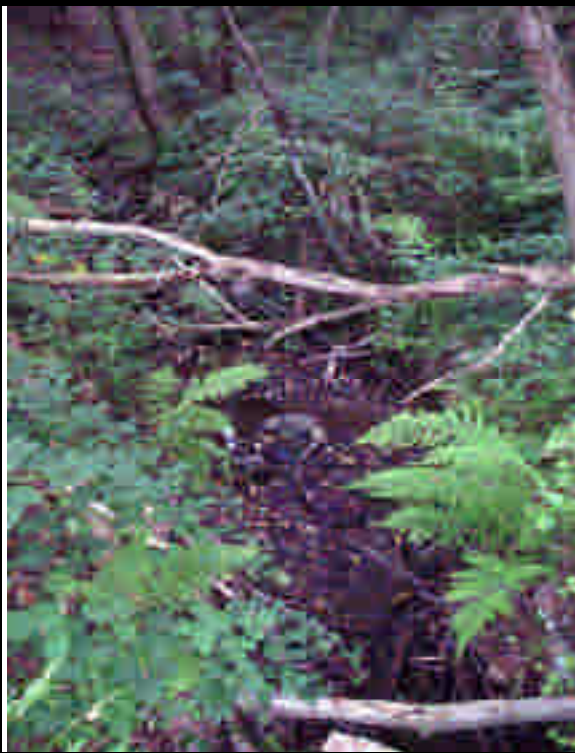
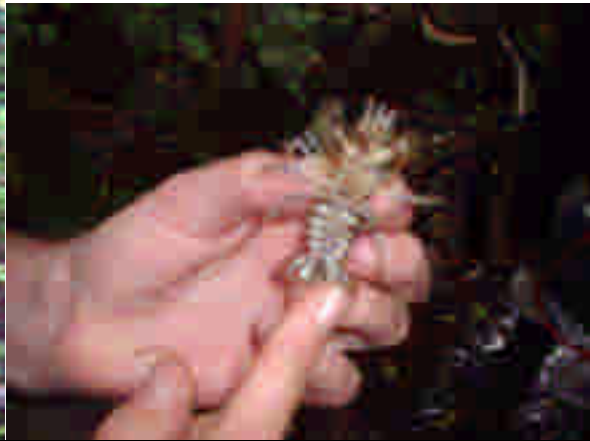
Beprobungstermin:	14.09.04		
Wasserparameter	WT = 13,7 °C	LF = 284 µS / cm	
Substrat:	Kies 50 %, Steine 15 %, Holz 15 %, Sand 10 %, Schlamm 10 %,		
Besonderheiten und Probleme:	<ul style="list-style-type: none"> ▪ kein Fisch Nachweis ▪ Klammatal

Artenzahl: 0	Steinkrebs Nachweis
Individuenzahl:	
Arten:

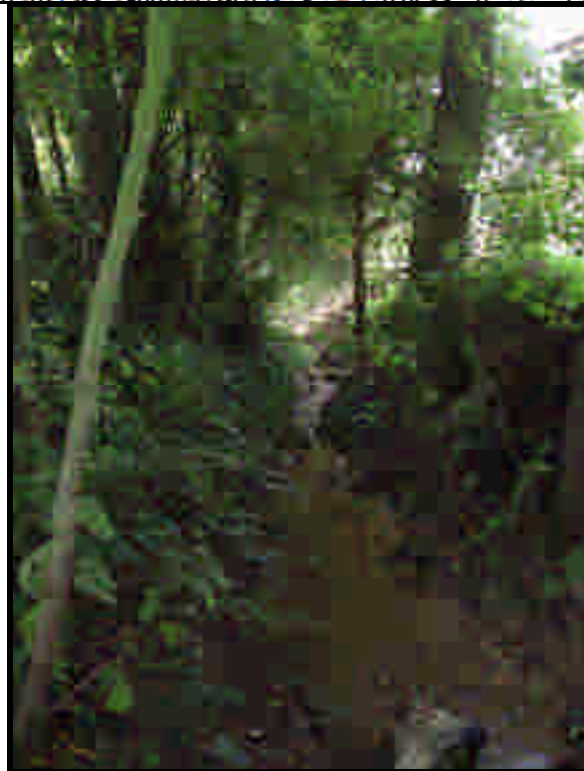
Namenloser Zufluss des Leimersbachs PS 14

Beprobungstermin:	14.09.04		
Wasserparameter	WT = 14,3 °C	LF = 917 µS / cm	
Substrat:	Kies 20 %, Sand 20 %, Schlamm 20 %, Holz 20 %, Verbau 20 %		
Besonderheiten und Probleme:	<ul style="list-style-type: none"> ▪ kein Nachweis ▪ hohe Leitfähigkeit ▪ teilweise verbaut 		
Ergebnisse			
Artenzahl: 0			
Individuenzahl:			
Arten:

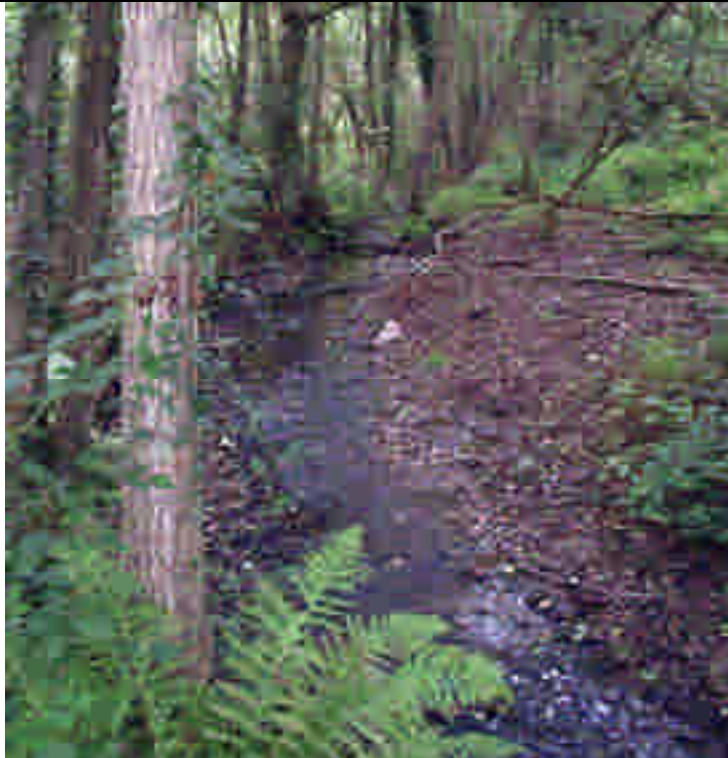
Sülzbach PS 18, neues Forsthaus

Beprobungstermin:	14.09.04
Wasserparameter	WT = 14,2 °C LF = 2400 µS / cm
Substrat:	Kies 50 %, Sand 25 %, Schlamm 20 %, Steine: 5 %
Besonderheiten und Probleme:	<ul style="list-style-type: none"> 3 Neunaugenbänke auf 100 m außergewöhnlich hohe Leitfähigkeit

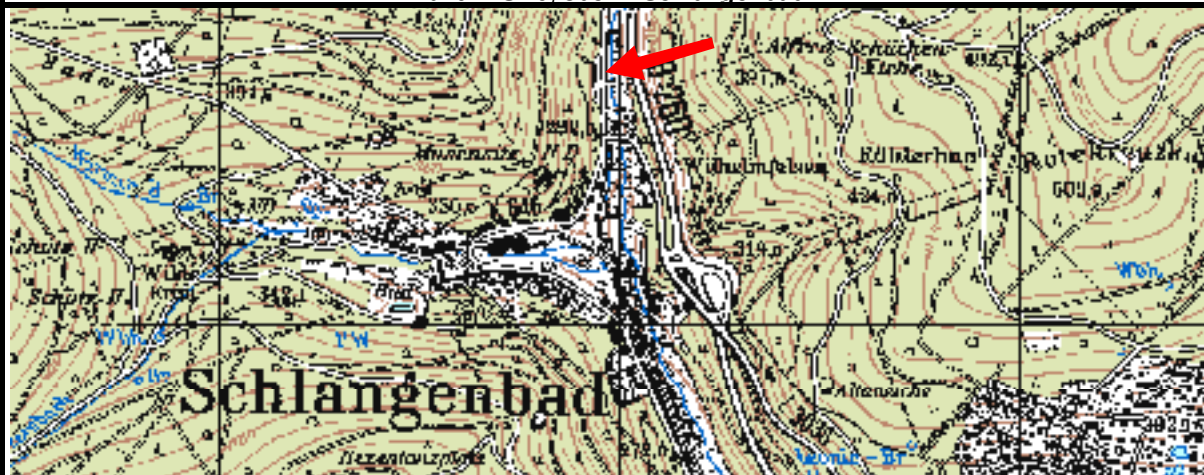
Walluf PS 20, oberh. Schlangenbad

Beprobungstermin:	27.09.04		
Wasserparameter	WT = 10.6 °C	LF = 296 µS / cm	
Substrat:	Kies 45 %, Steine 45 %, Sand 5 %, Schlamm 5 %		
Besonderheiten und Probleme:			
Ergebnisse			
Artenzahl: 1			
Individuenzahl: 48			
Arten: Bachforelle 100 %

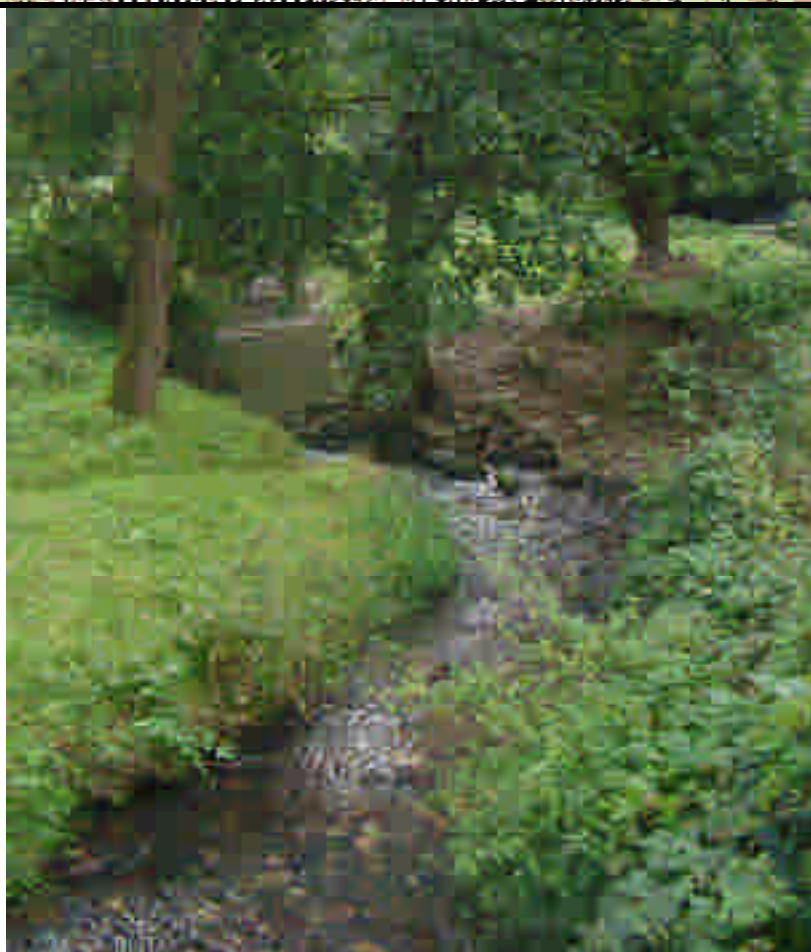
Beprobungstermin:	27.09.04		
Wasserparameter	WT = 12,1 °C	LF = 420 µS / cm	
Substrat:	Kies 40 %, Steine 40 %, Sand 10 %, Schlamm 10 %		
Besonderheiten und Probleme:	Signalkrebs-Nachweis		
Ergebnisse			
Artenzahl: 1	Signalkrebs-Nachweis		
Individuenzahl: 132			
Arten: Bachforelle 100 %

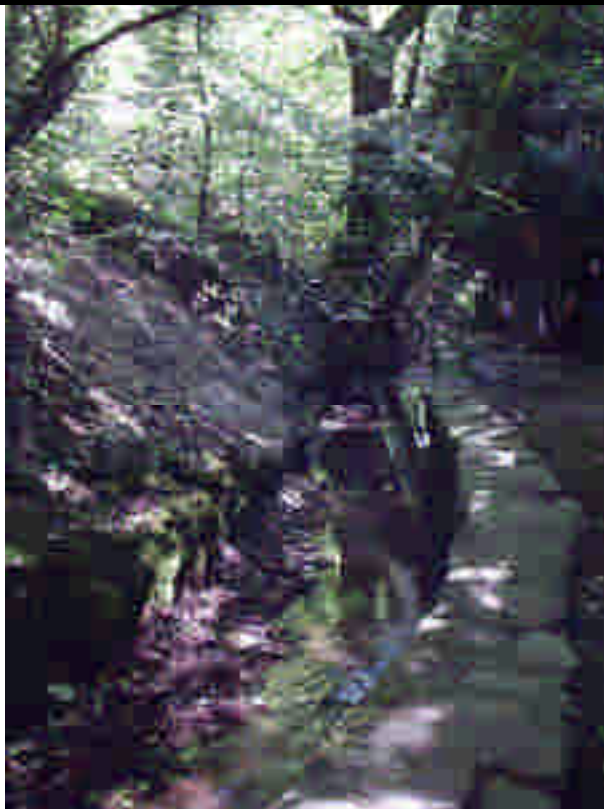
Kesselbach PS 32, oberh. Walkmühle

Beprobungstermin:	09.09.04		
Wasserparameter	WT = 12,4 °C	LF = 330 µS / cm	
Substrat:	Kies 80 %, Steine 10 %, Sand 5 %, Schlamm 5 %		
Besonderheiten und Probleme:	<ul style="list-style-type: none"> ▪ Bach eingefasst

<p>Artenzahl: 1</p> <p>Individuenzahl: 11</p> <p>Arten: Bachforelle 100 %</p>	<p>Nachweis Signalkrebs</p>
--	------------------------------------

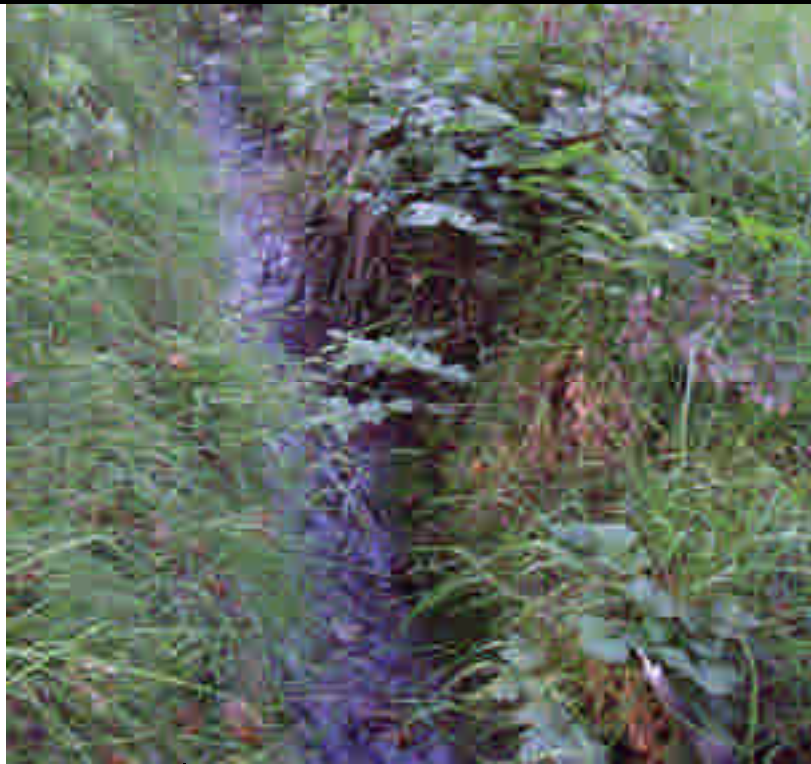
Beprobungstermin:	09.09.04		
Wasserparameter	WT = 16,5 °C	LF = 643 µS / cm	
Substrat:	Lehm 50 %, Steine 20 %, Schlamm 20 %, Kies 10 %		
Besonderheiten und Probleme:	<ul style="list-style-type: none"> ▪ wenig Wasser ▪ teilweise verrohrt 		
Ergebnisse			
Artenzahl: 0	Keine Fische		
Individuenzahl:			
Arten:

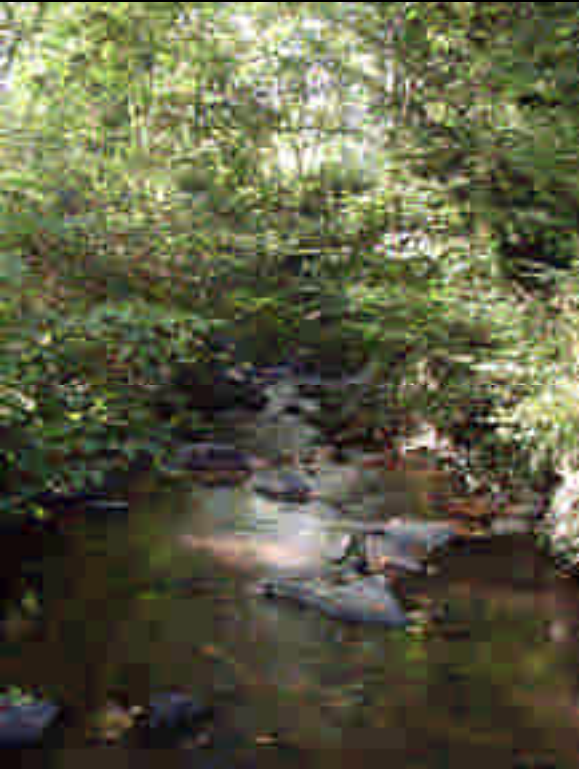
Rambach PS 37, Kurpark

Beprobungstermin:	10.09.04		
Wasserparameter	WT = 12,3 °C	LF = 303 µS / cm	
Substrat:	Kies 50 %, Steine 25 %, Sand 25 %		
Besonderheiten und Probleme:			
Ergebnisse			
Artenzahl: 1			
Individuenzahl: 22			
Arten: Bachforelle 100 %

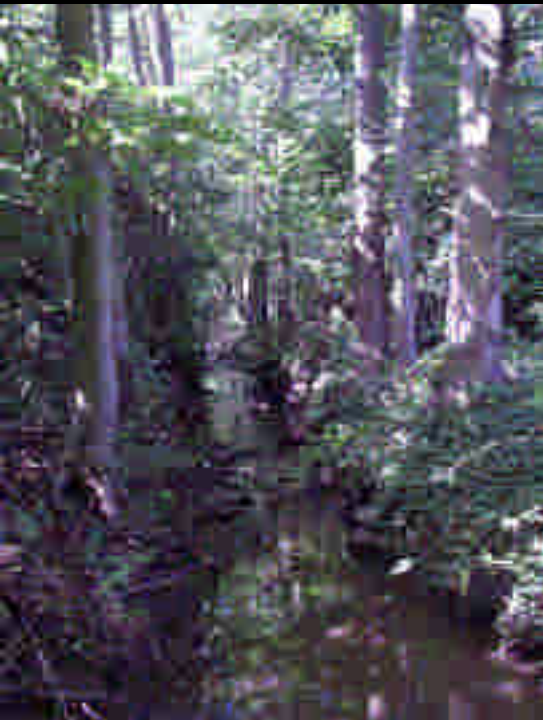
Wäschbach PS 39, unterh. Ortsbereich Igstadt

Beprobungstermin:	10.09.04		
Wasserparameter	WT = 13,2 °C	LF = 701 µS / cm	
Substrat:	Steine 65 %, Schlamm 25 %, Sand 10 %		
Besonderheiten und Probleme:	Uferbereich durchgehend verbaut		
Ergebnisse			
Artenzahl: 0	Keine Fische		
Individuenzahl:			
Arten:

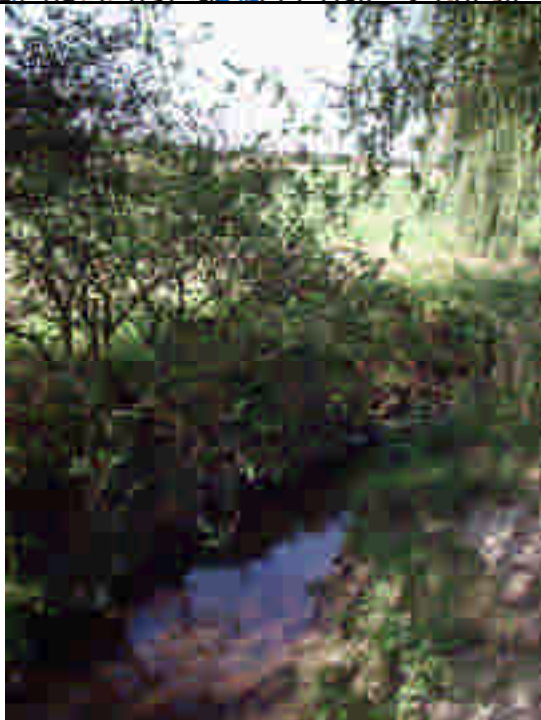
Beprobungstermin:	10.09.04		
Wasserparameter	WT = 16,2 °C	LF = 1008 µS / cm	
Substrat:	Kies 40 %, Steine 25 %, Sand 25 %, Schlamm 10 %		
Besonderheiten und Probleme:	<ul style="list-style-type: none"> ▪ Ufer verbaut ▪ hohe Leitfähigkeit 		
Ergebnisse			
Artenzahl: 0	Keine Fische		
Individuenzahl:			
Arten:

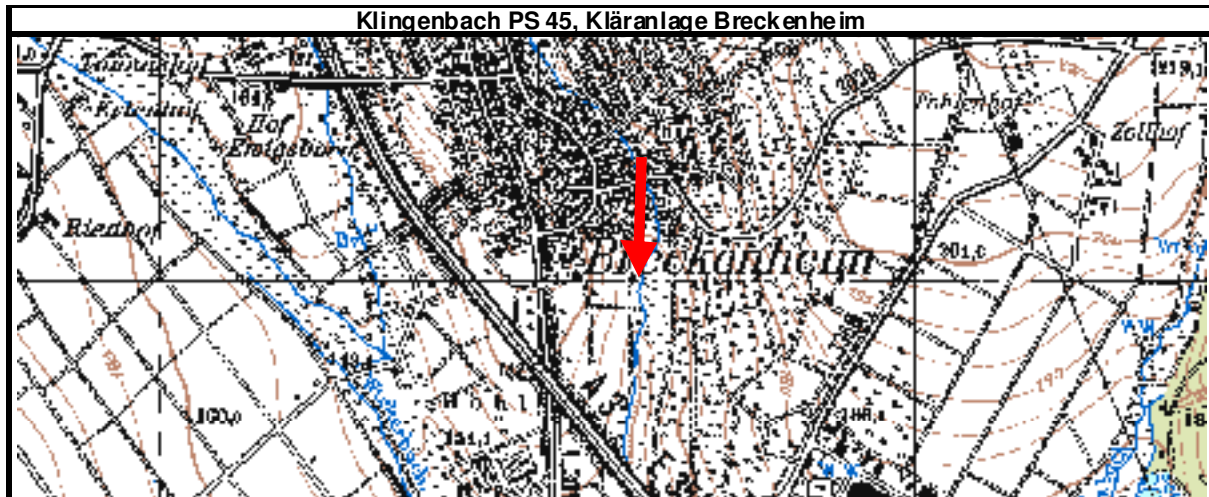
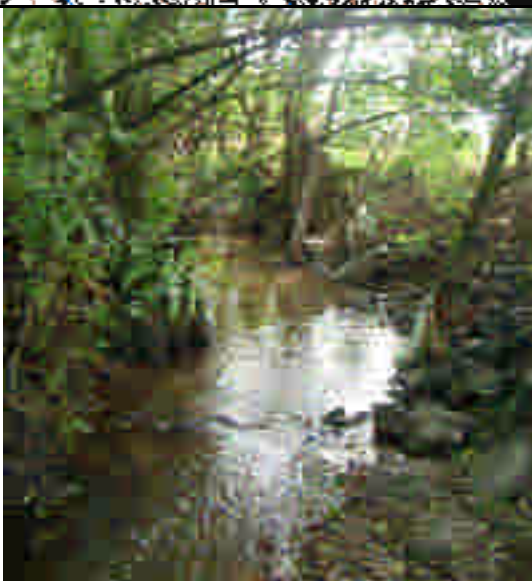
Beprobungstermin:	09.09.04
Wasserparameter	WT = 13,0 °C LF = 580 / 603 µS / cm
Substrat:	Lehm 50 %, Steine 20 %, Schlamm 20 %, Kies 10 %
Besonderheiten und Probleme:	<ul style="list-style-type: none"> ▪ 50 m oberh. u. 50 m unterh. des Kläranlageneinlaufs befishcht ▪ unterschiedliche Werte für Leitfähigkeit (s.o. 1. oberhalb, 2. unterh.)

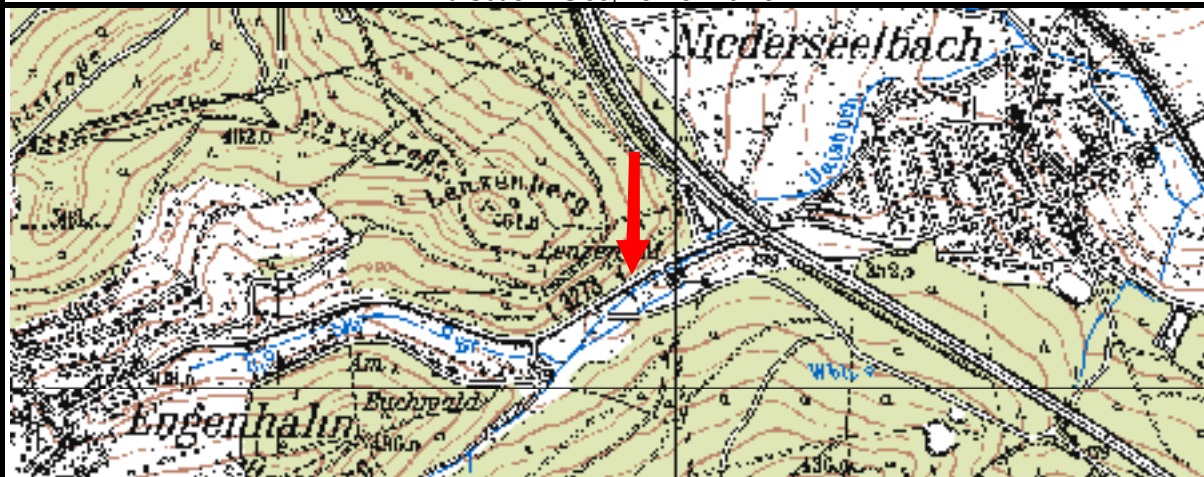
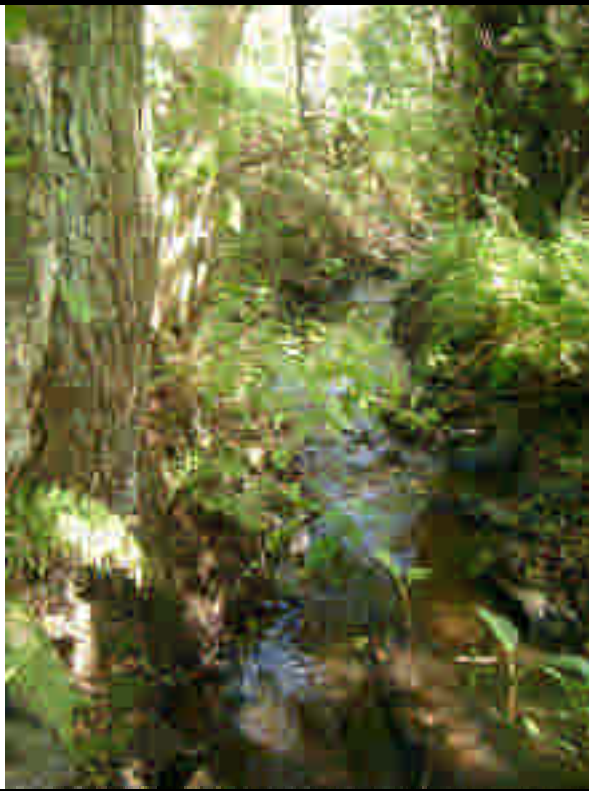
Daisbach PS 56, Lenzenmühle

An den Probestellen im Daisbach in den der Theisbach mündet wurden keine Bachneunaugen nachgewiesen. Die einzige Fischart ist die Bachforelle. An beiden Probestellen (PS 56, 57) mangelt es an Larvalhabitaten für die Art. An Probestelle 56 ist der Anteil von Sand mit 5 % nur gering, an PS 57 fehlt er völlig. Stattdessen wird der Bach von starkem Verbau geprägt. Trotzdem konnte in diesem Abschnitt ein Steinkrebs nachgewiesen

Beprobungstermin:	21.09.04		
Wasserparameter	WT = 11,9 °C	LF = 165 µS / cm	
Substrat:	Steine 50 %, Kies 25 %, Schluff 20 %, Sand 5 %		
Besonderheiten und Probleme:

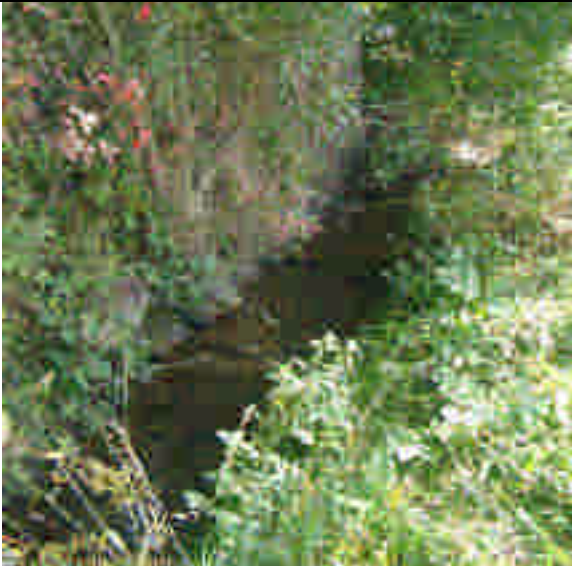
Daisbach PS 57, Niederseelbach Kirche

Beprobungstermin:	21.09.04		
Wasserparameter	WT = 10,9 °C	LF = 220 µS / cm	
Substrat:	Verbau 80 %, Kies 10 %, Sand 10 %		
Besonderheiten und Probleme:	<ul style="list-style-type: none"> ▪ starker Verbau ▪ Steinkrebs-Nachweis 		
Ergebnisse			
Artenzahl: 1	Steinkrebs Nachweis		
Individuenzahl: 6			
Arten: Bachforelle 100 %

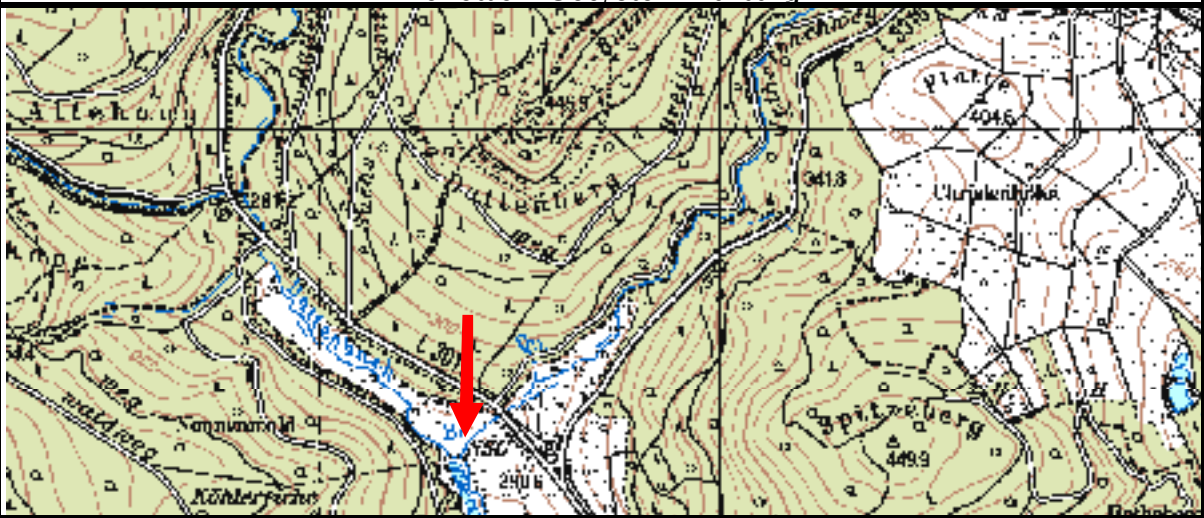
Weiebach PS 59, oberh. Mündung

Bild			
Beprobungstermin:		06.10.04	
Wasserparameter		WT = 9,6 °C	LF = 150 µS / cm
Substrat:		Kies 40 %, Steine 40 %, Fels 10 %, Schlamm 10 %	
Besonderheiten und Probleme:			
Ergebnisse			
Artenzahl: 1			
Individuenzahl: 24			
Arten: Bachforelle 100 %

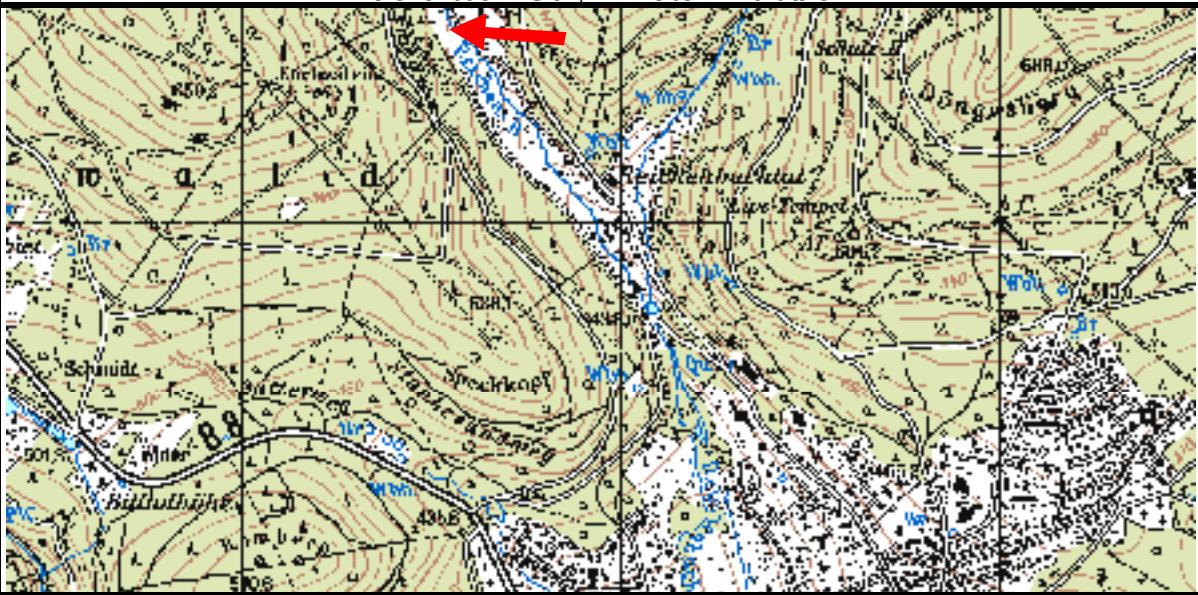
Reichenbach PS 64, 2 km oberh. Waldteich

Bild			
Beprobungstermin:	11.10.04		
Wasserparameter	WT = 6,4 °C	LF = 82 µS / cm	
Substrat:	Kies 40 %, Steine 30 %, Fels 15 %, Sand 10 %, Holz 5 %		
Besonderheiten und Probleme:			
Ergebnisse			
Artenzahl: 1			
Individuenzahl: 26			
Arten: Bachforelle 100 %

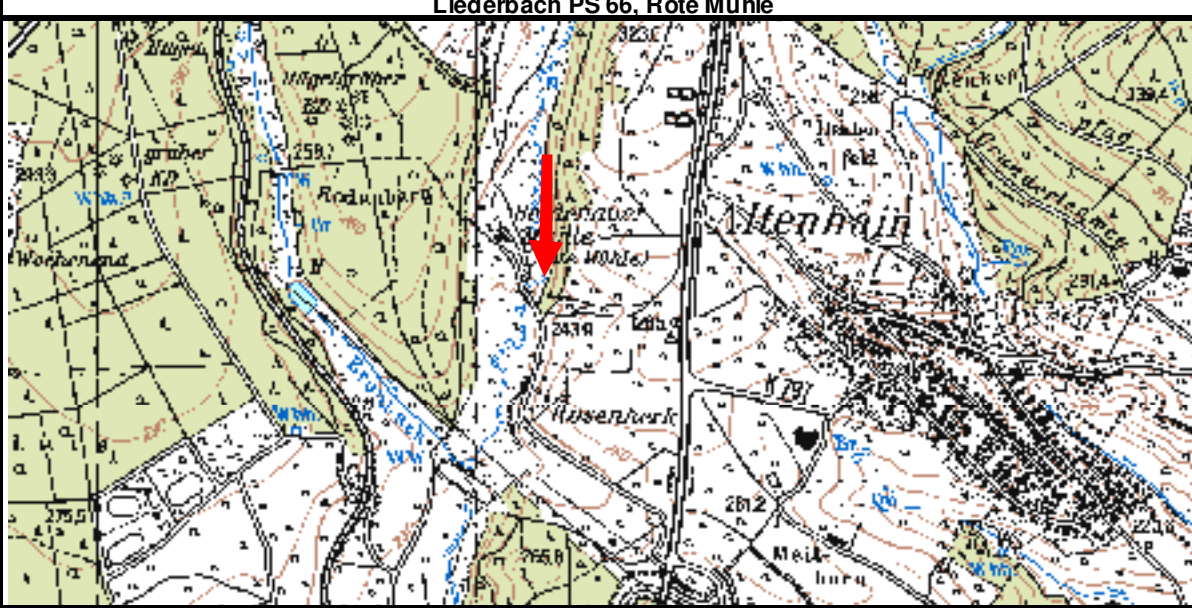
Liederbach PS 66, Rote Mühle

Bild			
Beprobungstermin:	11.10.04		
Wasserparameter	WT = 6,8 °C	LF = 180 µS / cm	
Substrat:	Kies 50 %, Steine 30 %, Sand 15 %, Schlamm 5 %		
Besonderheiten und Probleme:	<ul style="list-style-type: none"> ■ Bach fällt häufig trocken ■ kein Besatz 		
Ergebnisse			
Artenzahl: 1			
Individuenzahl: 4			
Arten: Bachforelle 100 %

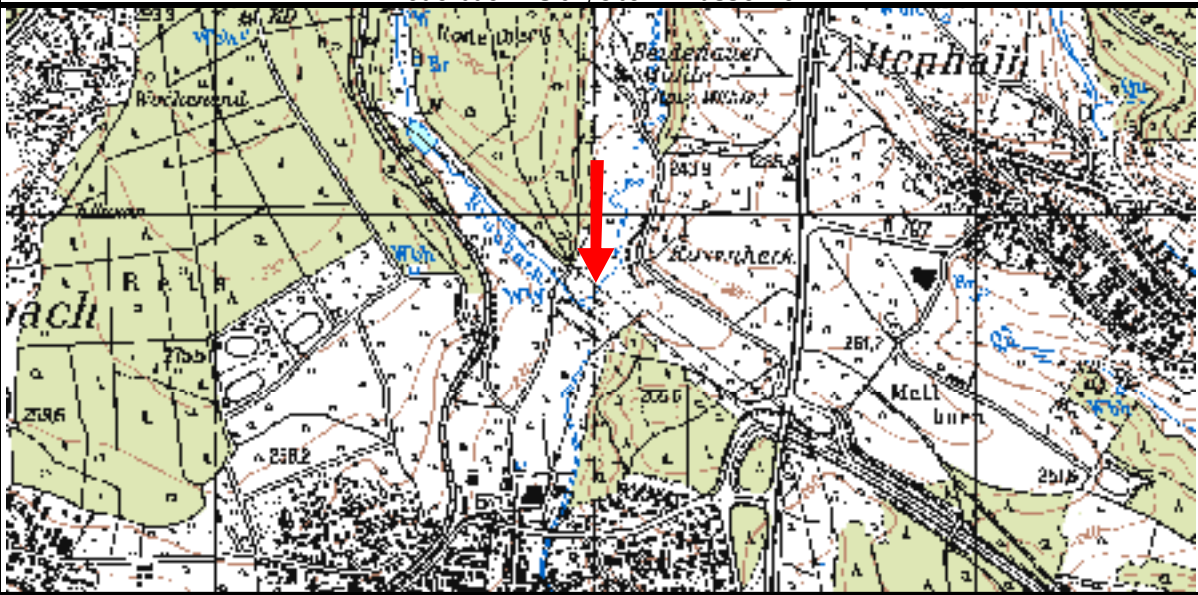
Liederbach PS 67, oberh. Wasserwerk

Bild			
Beprobungstermin:	11.10.04		
Wasserparameter	WT = 6,8 °C	LF = 180 µS / cm	
Substrat:	Kies 50 %, Steine 30 %, Sand 15 %, Schlamm 5 %		
Besonderheiten und Probleme:	<ul style="list-style-type: none"> ■ Bach fällt häufig trocken ■ kein Besatz 		
Ergebnisse			
Artenzahl: 1			
Individuenzahl: 32			
Arten: Bachforelle 100 %

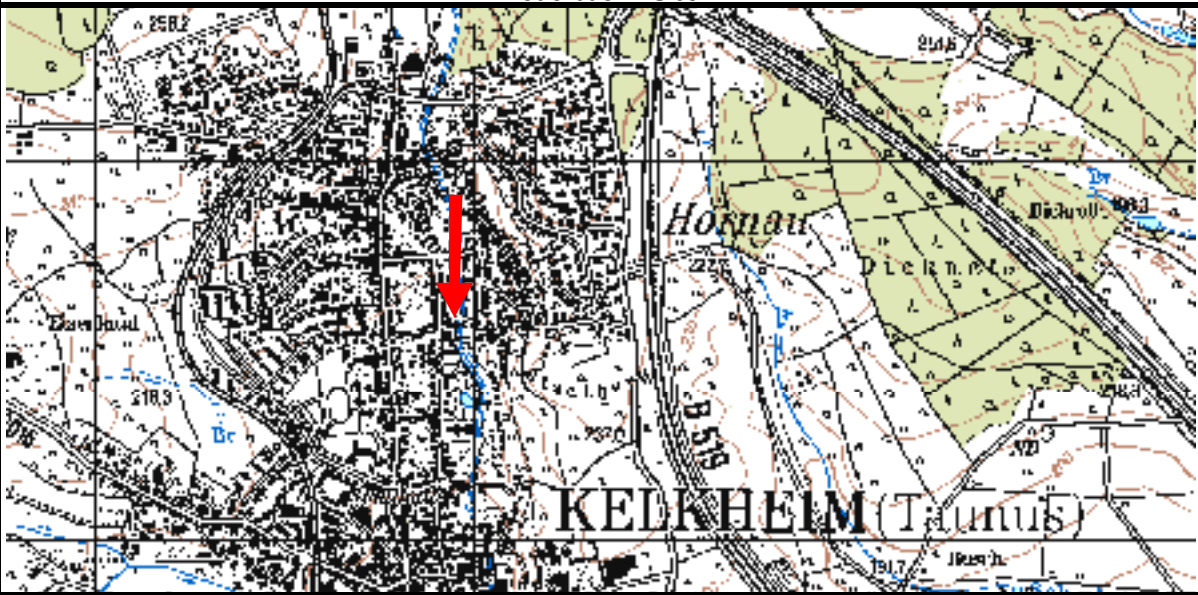
Liederbach PS 69

Bild			
Beprobungstermin:	11.10.04		
Wasserparameter	WT = 6,8 °C	LF = 180 µS / cm	
Substrat:	Verbau 70 %, Kies 20 %, Steine 10 %		
Besonderheiten und Probleme:	<ul style="list-style-type: none"> ▪ starker Verbau ▪ Bach fällt häufig trocken ▪ kein Besatz 		
Ergebnisse			
Artenzahl: 1			
Individuenzahl: 16			
Arten: Bachforelle 100 %

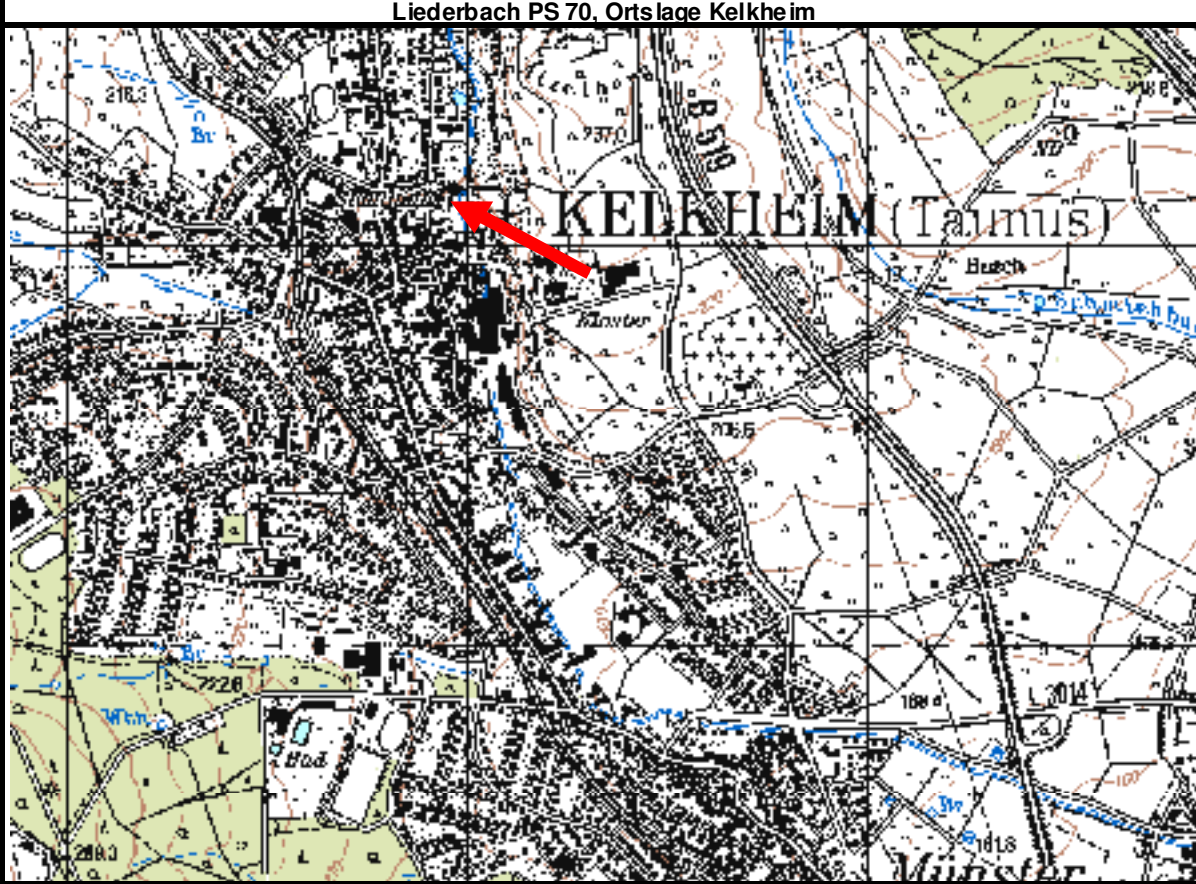
Liederbach PS 70, Ortslage Kelkheim

Bild	
Beprobungstermin:	11.10.04
Wasserparameter	WT = 6,8 °C LF = 180 µS / cm
Substrat:	Verbau 70 %, Kies 20 %, Steine 10 %
Besonderheiten und Probleme:	<ul style="list-style-type: none"> ▪ nur sehr wenige Individuen gefangen ▪ starker Verbau ▪ Bach fällt häufig trocken ▪ kein Besatz
Ergebnisse	
Artenzahl: 1 Individuenzahl: 5 Arten: Bachforelle 100 %
