# Wasserwirtschaftlicher Monatsbericht Hessen

November  
2020

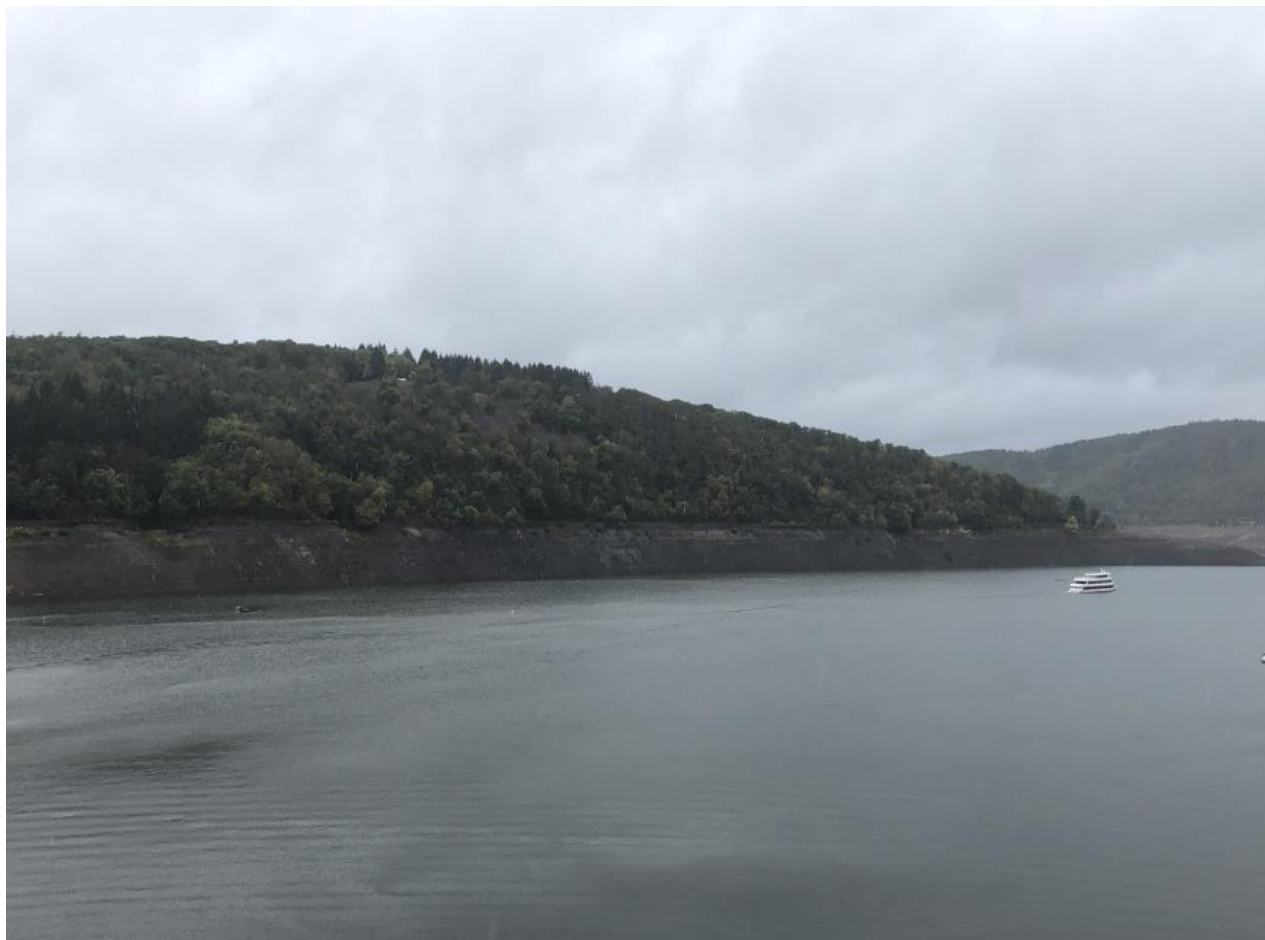
Edertalsperre, Sperrmauer, Niedrigwasser am 06.10.2020 [Quelle: Regierungspräsidium Kassel]
